ASPECTOS CONSTRUCTIVOS PUESTOS DE MANIFIESTO EN LA RESTAURACIÓN DEL PARK GÜELL DE BARCELONA

(CONSTRUCTIVE ASPECTS UNVEILED IN THE RESTORATION OF THE PARK GÜELL IN BARCELONA)

Josep Rovira i Pey, Arquitecto.

Park Güell

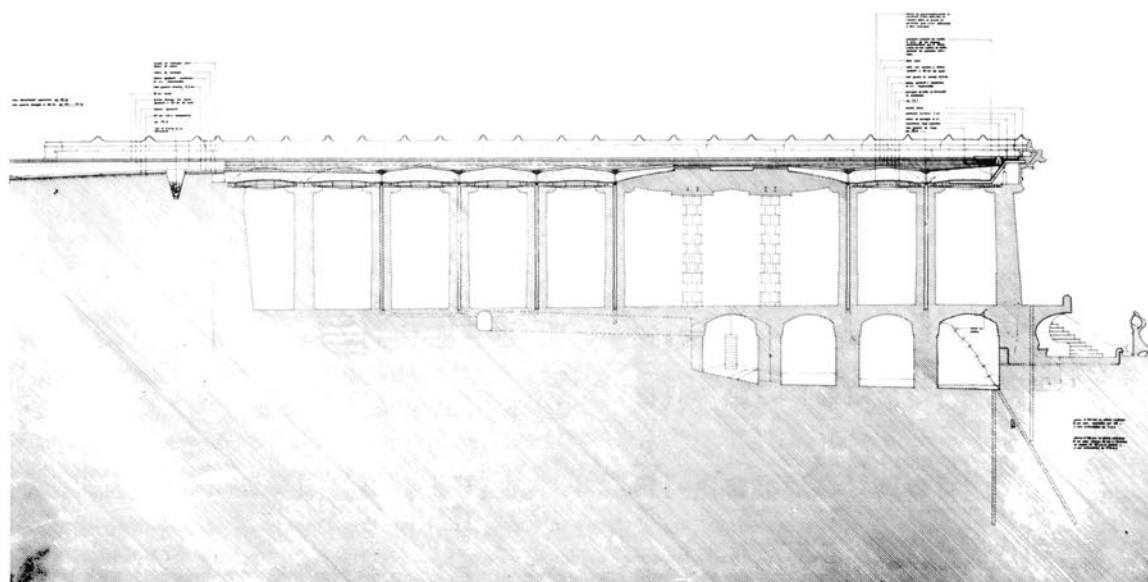
Existía también un problema de asentamientos localizado en el frente de la Sala Hipóstila. Una parte de la columnata se asentaba sobre roca firme y la otra, la zona de la cisterna, sobre un terreno cuaternario de sobreposición.

ciales, las cuales provocaron aquellas filtraciones de agua. El retranqueo de la cisterna hace que ésta funcione como un contrafuerte a tracción, cuyos esfuerzos horizontales produjeron fisuras y una pérdida de agua y el empapamiento del suelo. Para solucionar esto se recalzaron los pilares perimetrales y algunos interiores, desde arriba, inyectando dichas columnas.

Fig. 4.—Sección de la Sala Hipóstila y la cisterna. (Proyecto de restauración).

Todo este recorrido del agua acaba en una cisterna, enterrada bajo la Sala Hipóstila, cuyo desagüe se produce a través del bello dragón de la escalinata de acceso a la plaza. La estructura de la cisterna ha sido recalzada ya que aparecía agrietada debido, en parte, a los asentamientos diferenciales, pero también como consecuencia de los movimientos del terreno de fundación y de los empujes inclinados que transmiten las columnas perimetrales de la sala sobre el muro perimetral de la cisterna, que es de sección recta.

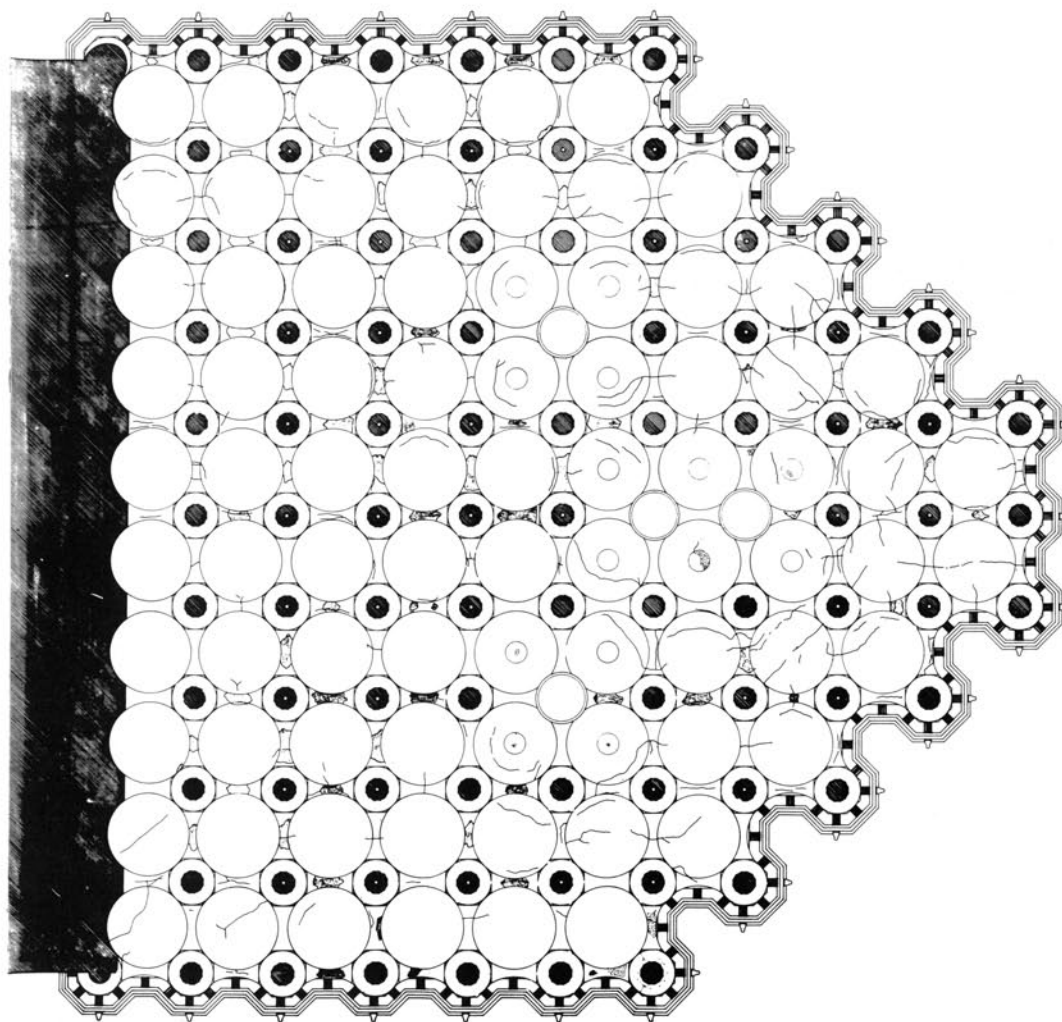
En este informe se citaban como patologías más importantes las humedades en techo y columnas por un mal funcionamiento del sistema de desagüe de la cubierta, así como las fisuras por esfuerzos de tipo estructural en cúpulas y dinteles.

Fig. 5.—Planta de los casquetes de cobertura de la Sala Hipósita con indicación de las fisuras.

La forma de todo el conjunto, al ser un porche expuesto a la intemperie por su parte superior e inferior, está totalmente expuesta a todo tipo de cambios térmicos. La inclinación de los pilares perimetrales evitó en gran manera los efectos negativos de la intemperie, aunque el empuje de este pilar, que no está ligado al muro de la cisterna y que trabaja como un contrafuerte a tracción, producía fisuras que se tradujeron en la rotura de la bóveda de la cisterna; esto, añadido a que la cisterna se fundamenta sobre la tierra de relleno, ha producido todo un rosario de grietas en las bóvedas de los tramos perimetrales.

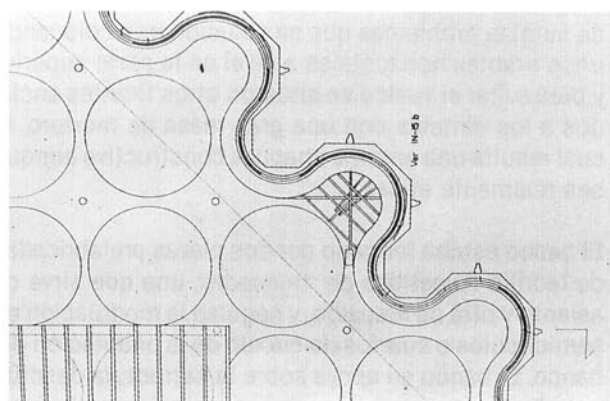
Para sustentar los voladizos de mayor diámetro, más salientes, se ha utilizado una técnica diferente y no tan ingeniosa y bella como la anterior. Está tratada como la estructura de una copa con un tirante traccionado en la parte superior y una serie de aletas que actúan como varillas a compresión. Al no ser una copa cerrada surgían problemas que se solucionaron colocando unos tirantes horizontales a nivel en la parte superior y para evitar el vuelco se situaron otros tirantes anclados a los dinteles con una gran masa de mortero, lo cual resulta una enorme chapuza constructiva aunque sea realmente eficaz.

Fig. 6.—Detalle de la estructura de soporte del banco en las zonas laterales, donde el cuerpo tiene más vuelo. (Planimetría Frutuós Mañá, arquitecto).

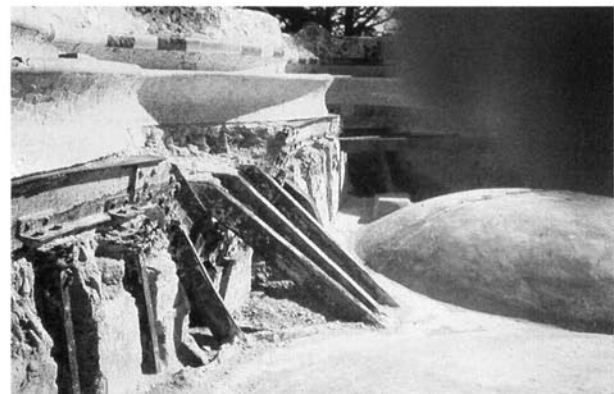
Esta estructura porticada se sustenta sobre unos pilares de obra, solución no muy ortodoxa, y sobre aquélla se apoyan los tres perfiles que soportan el voladizo por un lado y por el otro se empotra sobre los dinteles de la sala, anclados a ellos sobre un macizo. La estructura porticada está inclinada respecto a la vertical para absorber los empujes de todo el conjunto estructural.

Fig. 10.—Jácenas de soporte del cuerpo volado del banco perimetral con su anclaje sobre los dinteles situados entre las cúpulas y el pórtico inclinado para la absorción de los empujes horizontales (Foto Fructuós Mañá).

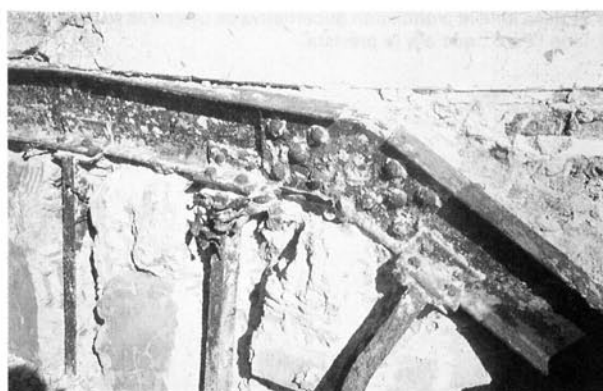
Otra sorpresa, fruto de la prospección previa a la restauración, ha sido la estructura ingenitada por Gaudí para sustentar el entablamento perimetral de la plaza —que, como se ha dicho, es a su vez el remate posterior del banco—. Este entablamento, con su arquitrabe, friso y cornisa, tiene un vuelo y un volumen considerable. Sustentada sobre una estructura porticada formada por perfiles laminados de hierro en "I" y roblonados para sus uniones, esta estructura gana el voladizo necesario para su construcción. Su estructura principal se encontró en bastante buen estado, no así la estructura que estaba incorporada a la cáscara de fábrica de obra de su perímetro, formada a base de los flejes retorcidos. El buen estado de la armadura principal se supone que ha sido porque los flejes, que son de acero forjado —el cual es mucho más reactivo, es decir, más oxidable, que el acero laminado— han

Fig. 13.—Detalle de los perfiles laminados de soporte del arquitebe de coronación de la Sala Hipóstila. (Foto Frutuós Mañá).

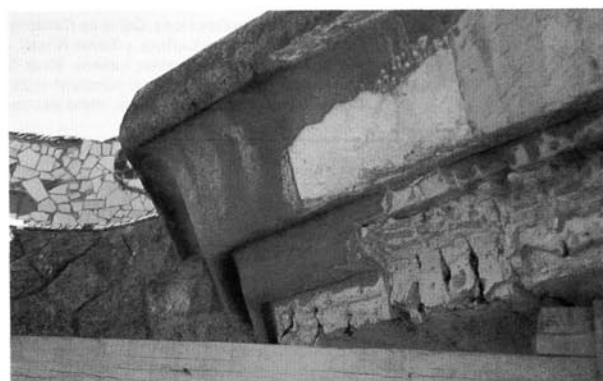
El arquitrabe también estaba formado con obra de fábrica cerámica y reforzado con flejes, todo ello revocado exteriormente con mortero de cal imitando piedra; las lágrimas de los triglifos estaban sujetas con alambres que al humedecerse se oxidaban y se desprendían.

Fig. 14.—Arquitebe de coronación con el acabado superficial imitando piedra y la estructura interior formada por obra de fábrica de ladrillo, argamasa de cal y reforzada con los flejes retorcidos de hierro forjado (junio de 1990).
